**SVEUČILIŠTE U ZAGREBU  
FAKULTET PROMETNIH ZNANOSTI**

**ANALIZA POSTOJEĆEG STANJA S  
PRIJEDLOGOM POBOLJŠANJA PROMETNE MREŽE  
U OPĆINI MALI BUKOVEC**

**DIPLOMSKI RAD**

**Zagreb, 2018.**

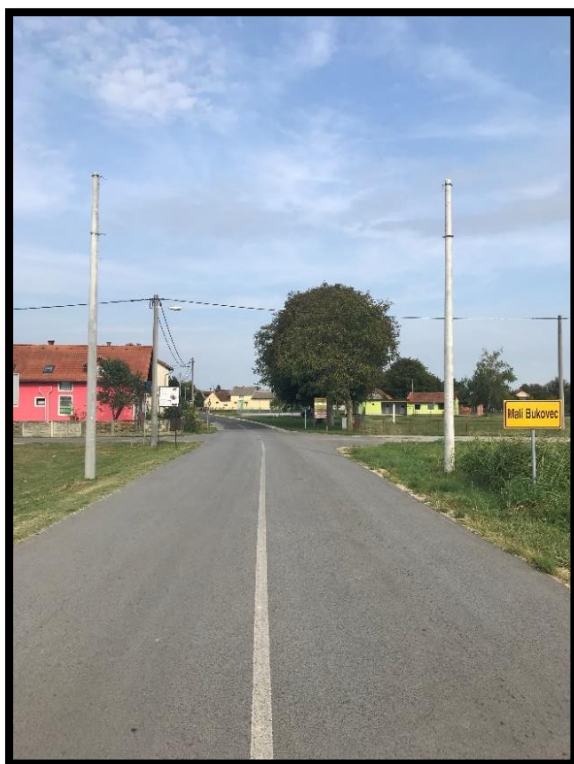
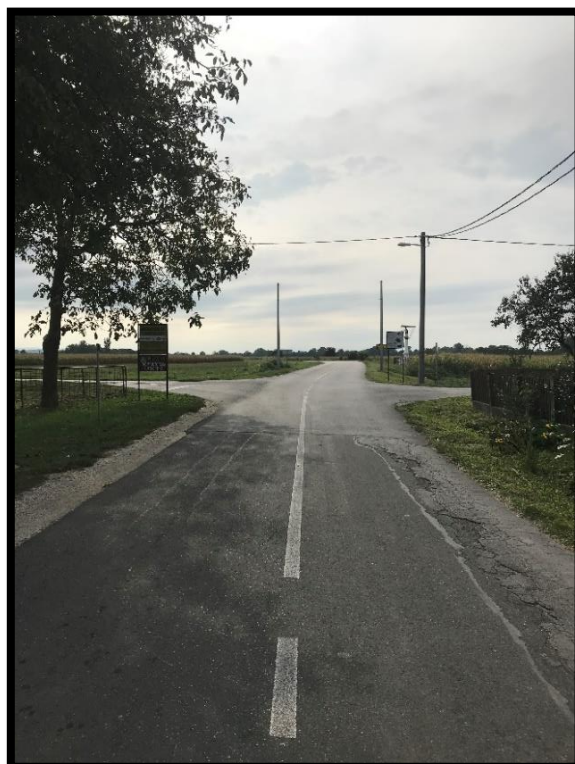
Županijska cesta ŽC2076 do raskrižja izvedena je sa po dvije prometne trake, svaka za svoj smjer vožnje, bez utvrđenog rubnog traka i pripadajuće bankine, stanje je vidljivo na slici 9. Širina prometnih trakova za svaki smjer do samog raskrižja je 3,00 metra. U 2017. godini završena je rekonstrukcija županijske ceste ŽC 2076 pomoću koje je cesta proširena sa 5,00 metara na današnjih 6,00 metara odnosno prometne trake proširene su sa 2,50 m – 3,00 m. Širina prometnih traka županijske ceste ŽC2076 nakon raskrižja se sužava sa 3,00 m na 2,50 m. Također kao i izvan naselja u naselju nisu obilježene rubne trake, stanje je vidljivo na Slikama 9. i 10.

Na slikama je također vidljivo da središnja linija je lagano izbljedadnjela, te se može vidjeti da ne postoji nikakva vertikalna signalizacija niti za jedan smjer vožnje, koja bi upozorila vozače da smanje brzinu i signalizacija koja bi upozorila vozača da nailazi na raskrižje.

*Slika 9. Zapadni privoz raskrižja "1"*

*Slika 10. Istočni privoz raskrižja "1"*

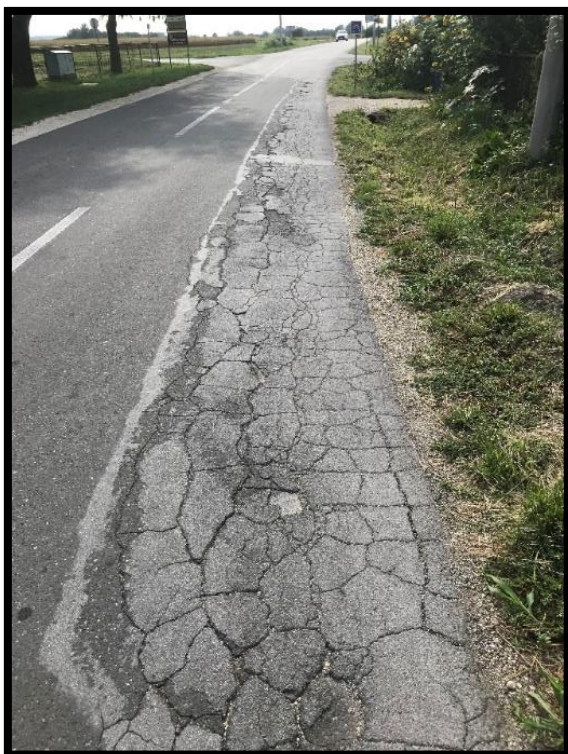
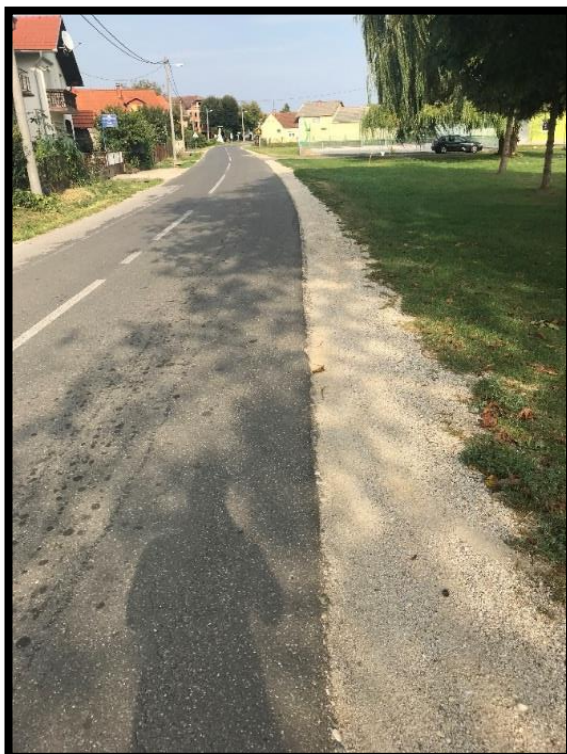
Slike 11. i 12. prikazuju oštećenja na rubnim dijelovima županijske ceste od navedenog raskrižja u smjeru centra naselja. Vidljiva su puknuća asfalta te istrošenost asfalta tijekom godina eksploatacije.

*Slika 11. Stanje rubnog djela kolnika istočnog privoza*

*Slika 12. Oštećenje kolnika na istočnom privozu*

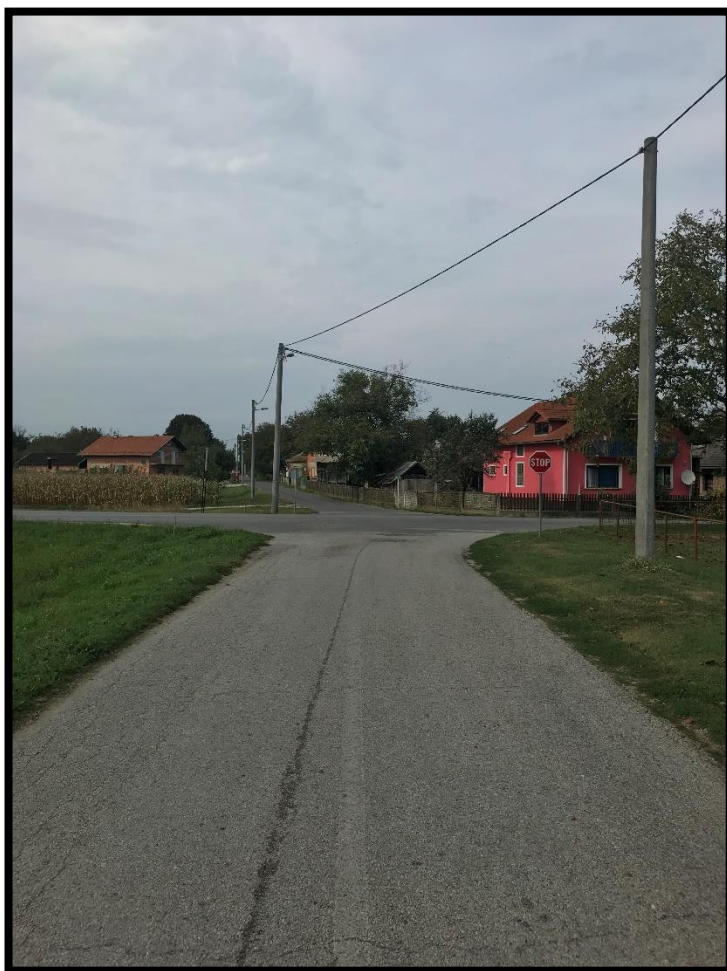
Horizontalna signalizacija je dotrajala odnosno izblijedjela skroz što je najbolje vidljivo po središnjoj liniji koja razdvaja dva prometna traka, te kako je i spomenuto ranije u tekstu rubne trake ne postoje. Od vertikalne signalizacije postavljen je samo jedan prometni znak, a to je znak stop. Kao i na županijskoj cesti na cijelom potezu između dva naselja nema nikakve vertikalne signalizacije koja bi upozorila vozača na propisanu brzinu i najavila raskrižje. Također i na ovom potezu ceste mogu se razviti brzine i veće od 100 km/h što u konačnici ugrožava sve sudionike u prometu koji prometuju ovom cestom i dotičnim raskrižjem.

*Slika 14. Stanje kolnika i prometne signalizacije LC25103 ispred raskrižja*

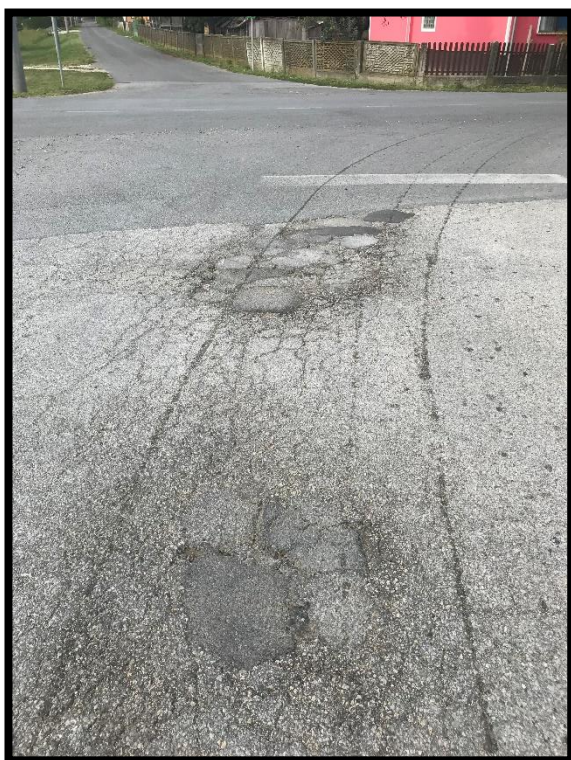
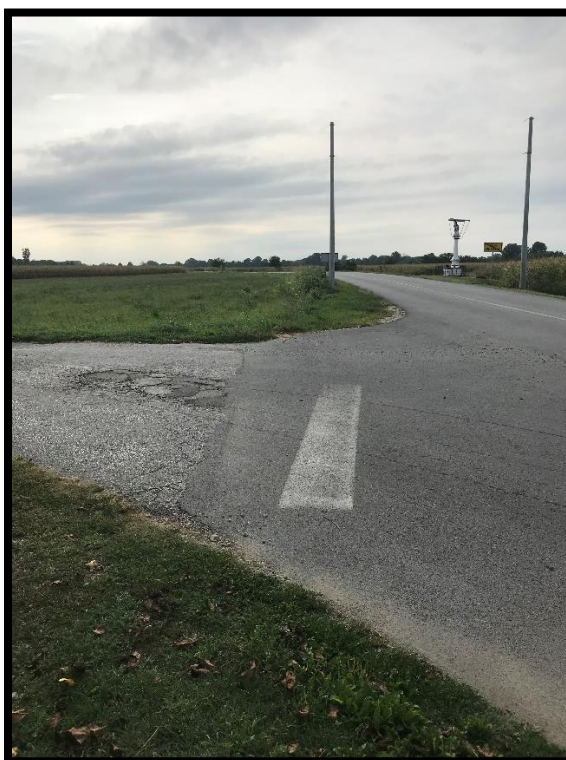
Vidljiva je istrošenost kolnika, također na slici se može vidjeti pucanje kolnika koje se proteže na cijelom potezu te ceste sve do susjednog naselja Županec. Vidljivi su popravci odnosno krpanje ceste u više navrata. Horizontalna signalizacija je u jako lošem stanju te je izvedena vrlo loše. Može se sa sigurnošću reći da je cesta u vrlo lošem stanju te da je potrebna hitna obnova, a još važnije rekonstrukcija cijelog raskrižja kojim bi se riješili svi privozi.

*Slika 15. Prikaz oštećenja na kolniku*

*Slika 16. Prikaz stanja horizontalne signalizacije i način izvođenja*

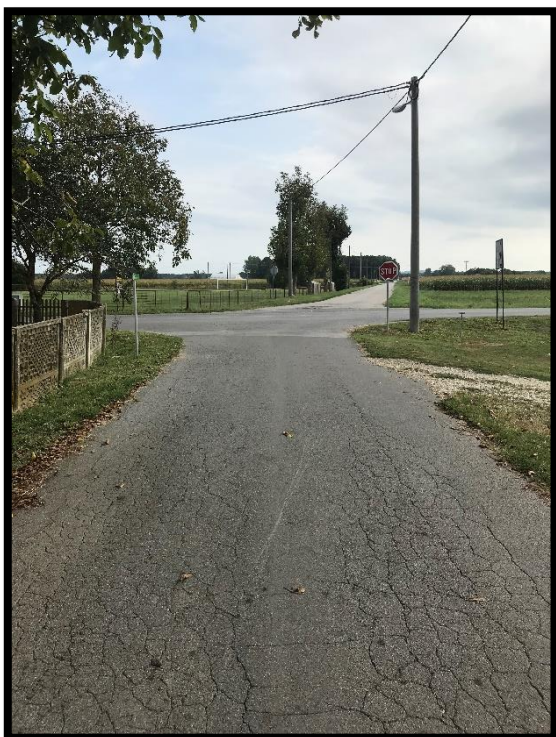
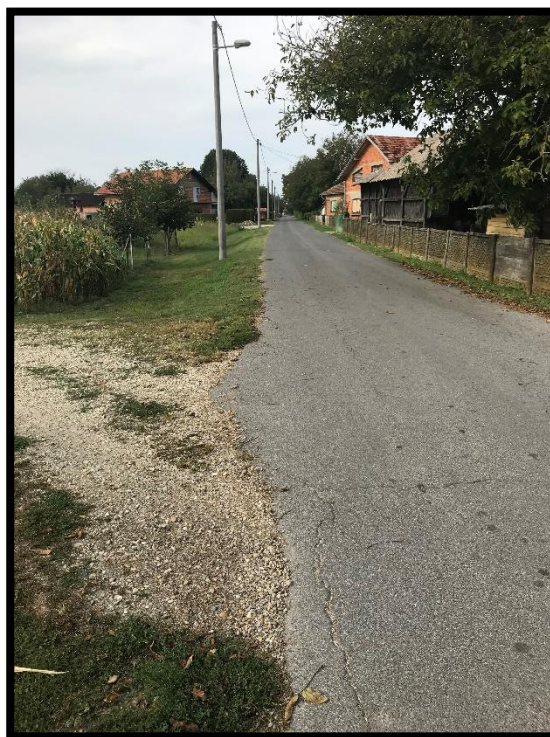
U ovom slučaju kao i prethodnom slučaju spajanja sporedne ceste na glavnu javlja se problem preglednosti. Vozač koji prilazi raskrižju po ovoj sporednoj cesti prilikom prilaza mora ući dosta u raskrižje kako bi imao preglednost na smjer prometovanja vozila koja izlaze iz naselja, budući da mu preglednost smanjuje ograda kuće koja se nalazi uz sam rub raskrižja.

*Slika 18. Prikaz stanja kolnika Ulice Braće Radić*

*Slika 19. Prikaz spoja NC007 na Ulicu Braće Radić*

Na Slikama 18. i 19. vidljivo stanje kolnika. Kolnik na sebi nema većih oštećenja kao što su npr. rupe. Jedina oštećenja koja su vidljiva na kolniku to su sitne pukotine koje se protežu duž cijele ceste.

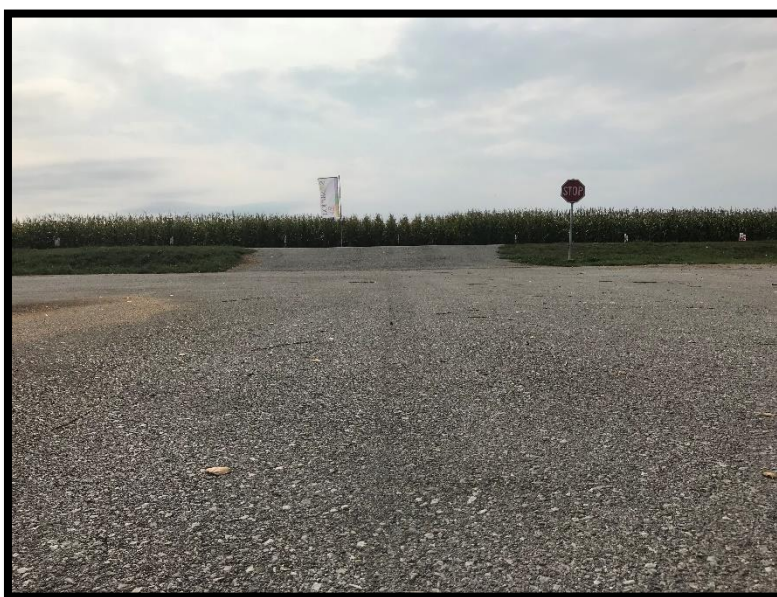
Na Slici 23. vidljivo je da je parkiralište denivelirano u odnosu na lokalnu cestu na koju se spaja. Stoga spojna rampa između parkirališta i lokalne ceste ima blagi uspon koji je vidljiv također na Slici 23.

*Slika 23. Položaj parkirališta u odnosu na LC25103*

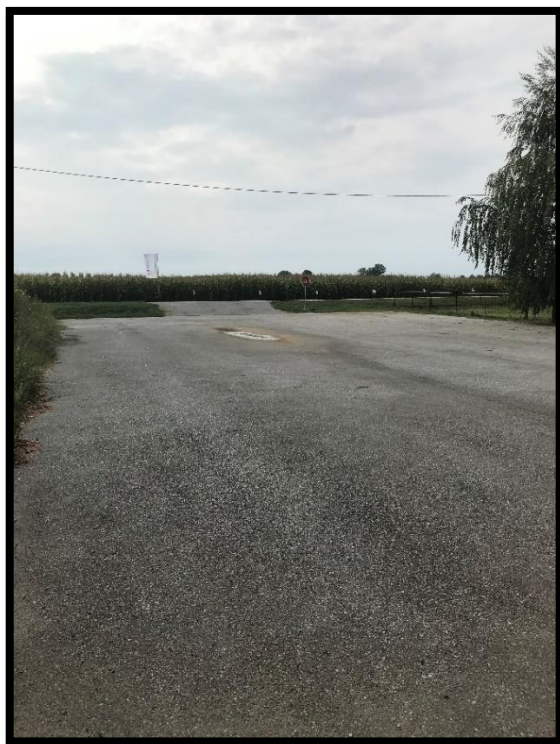
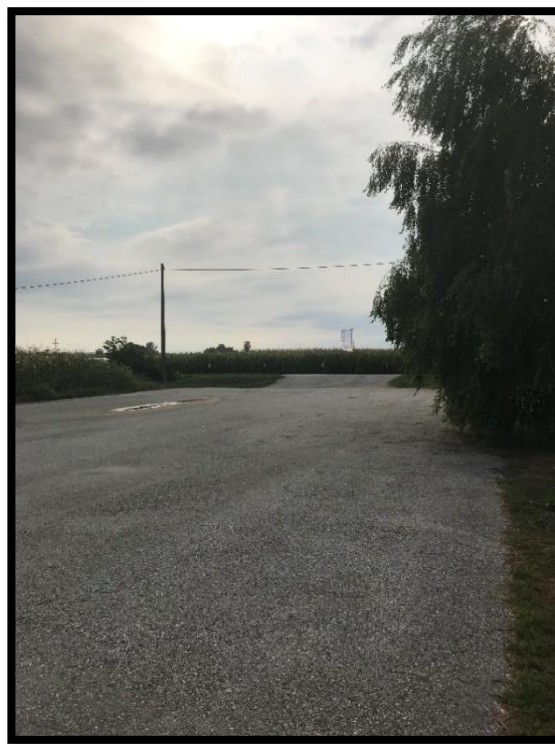
Drugim riječima ne postoji nikakvo vođenje prometa po ovoj površini. Ova površina nije adekvatno izvedena te nema karakteristike pravog parkirališta. Potrebno je izraditi potpunu rekonstrukciju površine, iscrtati parkirna mjesta i ostali popratni sadržaj koji bi u konačnici okarakterizirao ovu površinu kao parkiralište te bi ona bila od nekog značaja naselju Mali Bukovec.

*Slika 24. Prikaz trenutnog stanja parkirališta iz južnog kuta*

*Slika 25. Prikaz trenutnog stanja parkirališta iz sjevernog kuta*

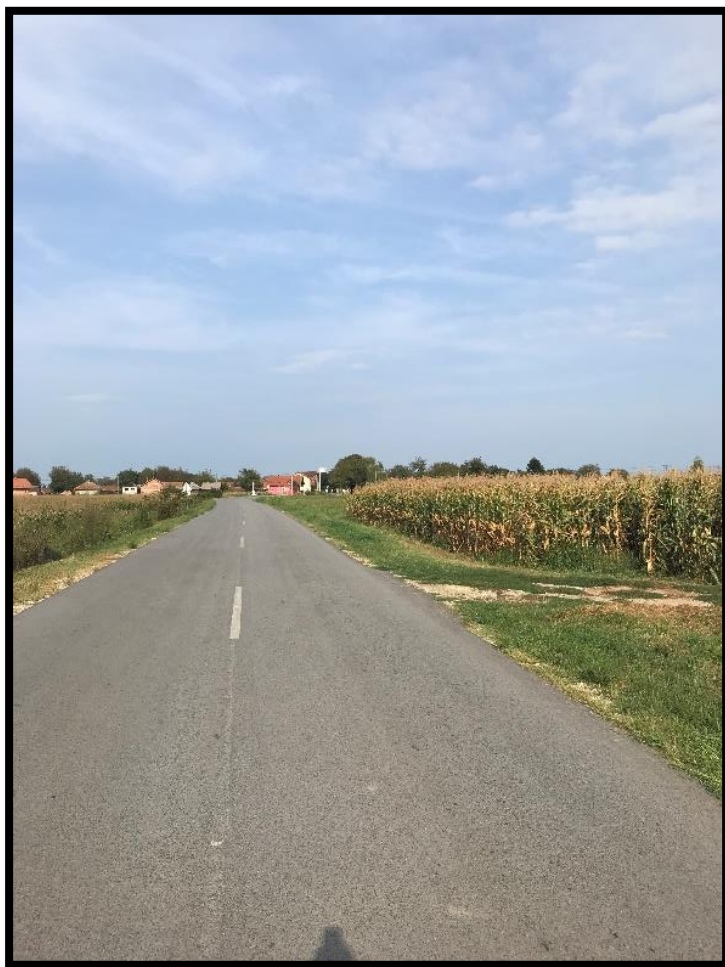
Na određenim dijelovima javlja se problem što bankine nisu propisno izvedene i uređene, te prilikom izlijetanja vozila, vozilo direktno s ceste izlijeće u jarak (odvodni kanal). Općenito što se tiče stanja kolnika, kolnik je u zadovoljavajućem stanju budući da je prije godinu dana završena rekonstrukcije. Stanje kolnika vidljivo je na Slici 30.

*Slika 30. Stanje kolnika na lokaciji „4“*

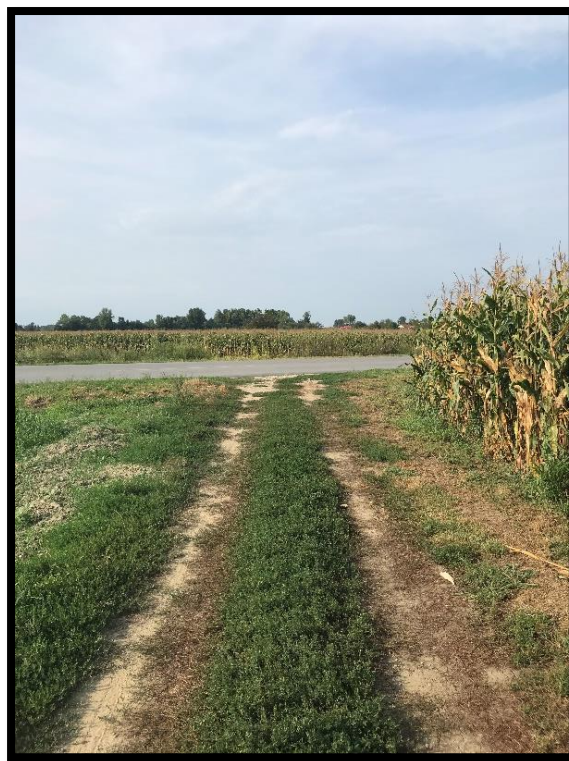
Spoj dviju cesta moguće je vidjeti na slici 31; te samo stanje nerazvrstane ceste NC031 vidljivo je na slici 32.

*Slika 31. Spoj NC031 i ŽC2076*

*Slika 32. Trenutno stanje NC031*
